¿Porqué colapsa el viaducto de Mayagüez?

Por Wallice J. de la Vega

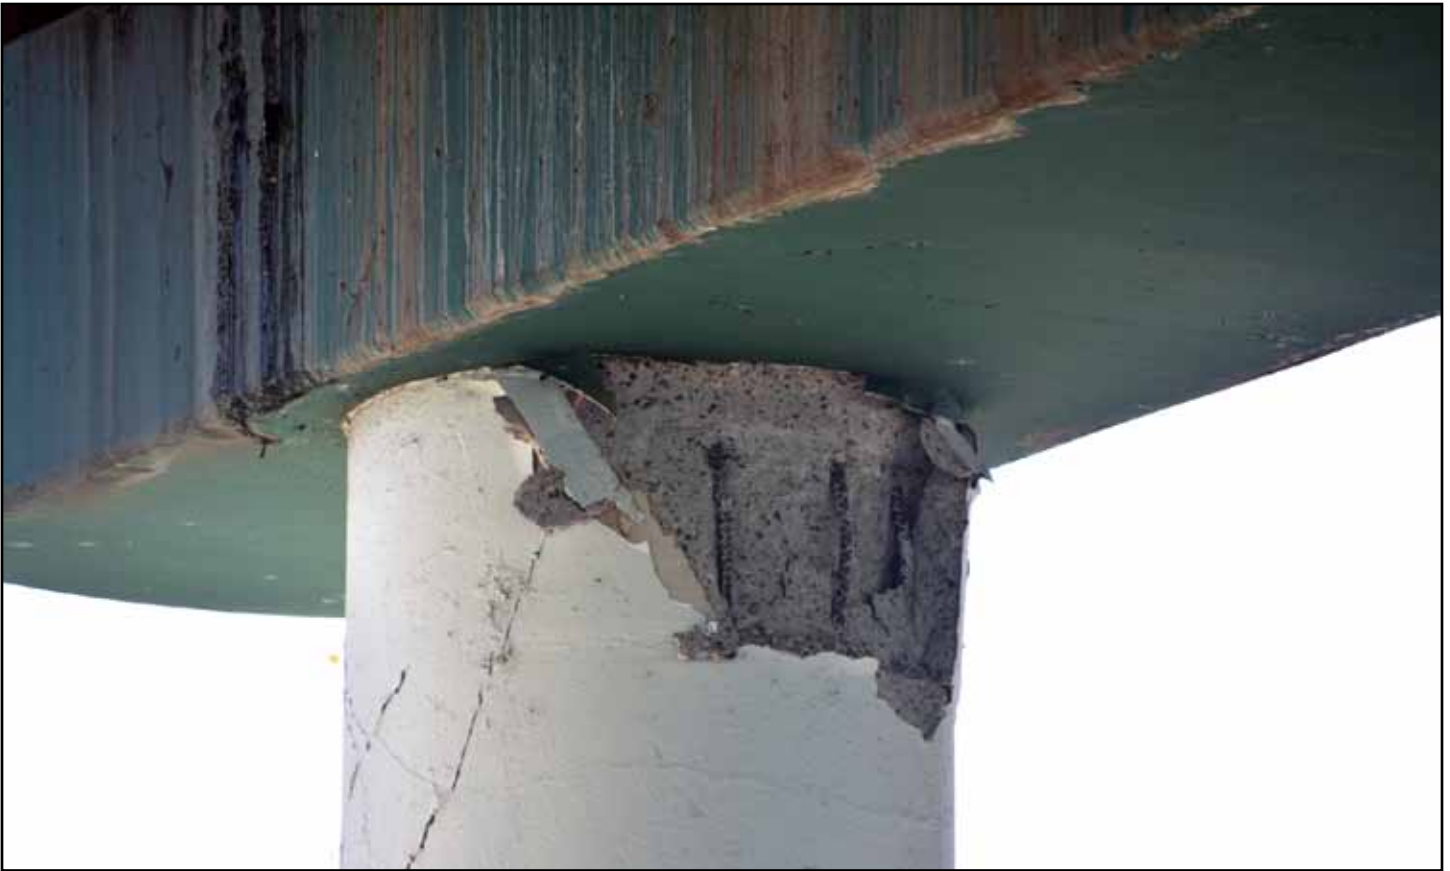
Daños a columnas de la construcción original.

“Fíjense bien en el tamaño de las columnas”, nos indicó el ingeniero con una sonrisa. “Eso lo dice todo ... Hay que decirlo porque nadie se fija en eso”.

La medida tomada del grosor de las primeras columnas versus las segundas refleja una diferencia de 3 pies y una pulgada. A simple vista también se capta el soporte de las vigas viales; las originales descansan sobre bloques de cemento mientras que las otras están sobre bloques de acero.

“El colapso se define cuando una estructura falla; puede fallar y quedarse ahí, hasta amarrada con un palito. La solución aquí es quitar estas y hacerlas nuevas usando el código nuevo. Esto hay que informarlo inmediatamente al Colegio de Ingenieros”, dijo Hernández.

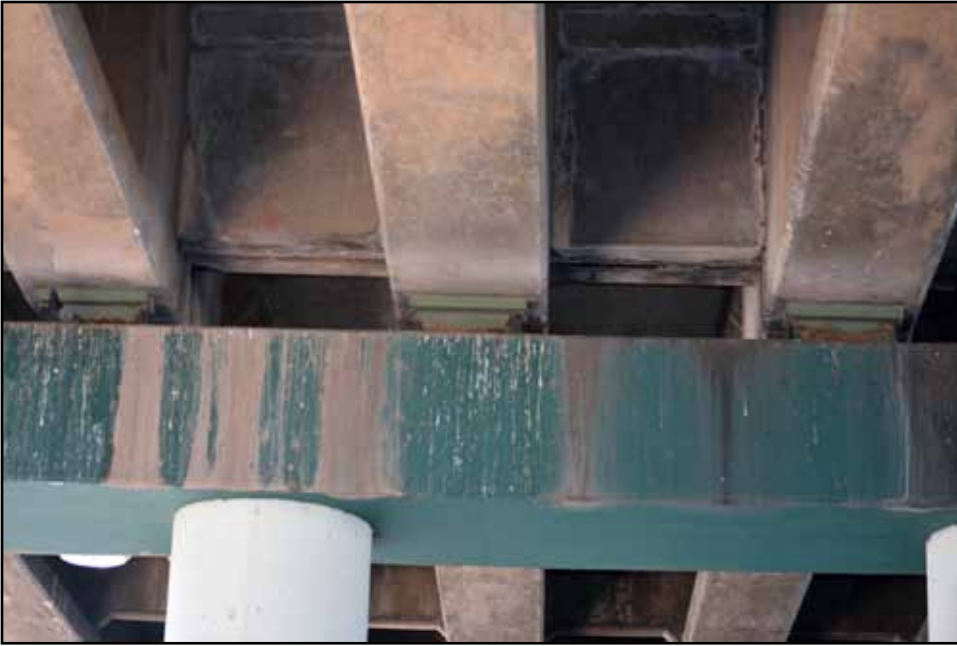
Muestra de vigas más nuevas sustentadas sobre bloques de acero.

“La gran diferencia que tiene es que las vigas (viales) están soportadas encima de la otra viga (de expansión), como las otras (originales) pero estas tienen cables, que si la columna colapsa las vigas (viales) quedan colgando del cable” de acero.

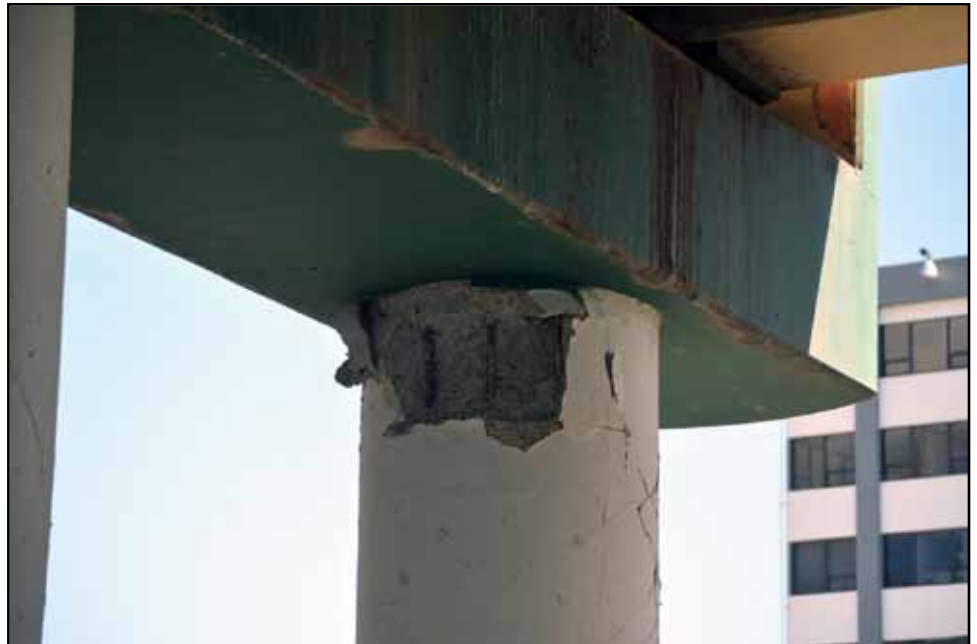
Daños a columna más nueva.
